# **ASISTENCIA TÉCNICA A LAS ACTUACIONES DE RECUPERACIÓN AMBIENTAL DEL EMBALSE DE AULENCIA (MADRID)**

## **ESTUDIO DE LOS MATERIALES DEPOSITADOS EN EL EMBALSE DE AULENCIA**

**INFORME ÚNICO Y DEFINITIVO**

Clave CEDEX: 43-504-5-008

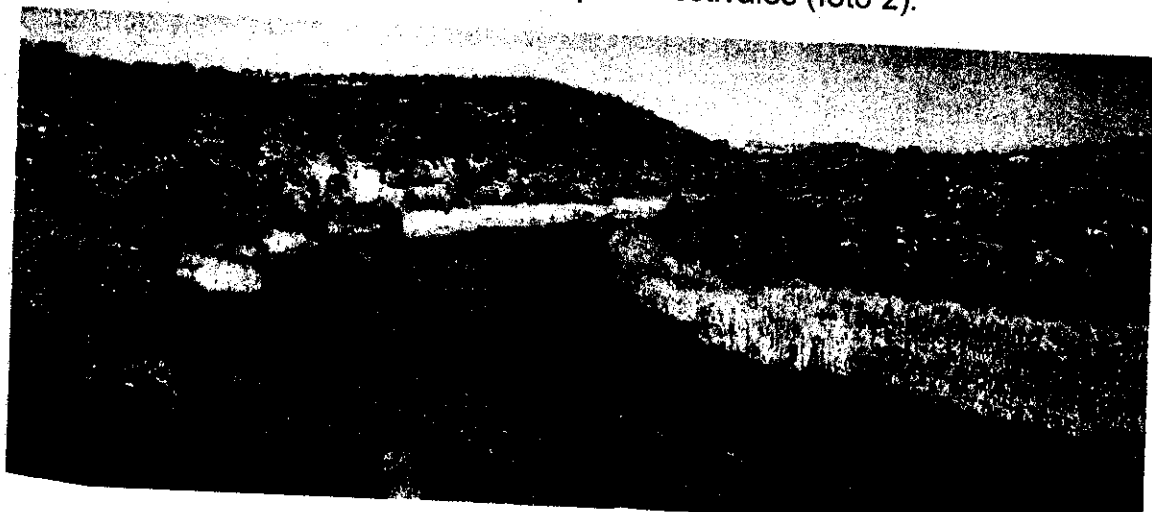
Dicha circunstancia ha provocado la práctica colmatación del vaso (375.000 m<sup>3</sup>) con materiales con una proporción de materia orgánica del orden del 40 %, inutilizando el embalse para el abastecimiento de agua potable, eliminando la fauna piscícola preexistente, y generando, además, una gran

cantidad de malos olores durante las épocas estivales (foto 2).

*Foto. 2. Embalse de Aulencia. Estado de colmatación del vaso –febrero 2004-.*

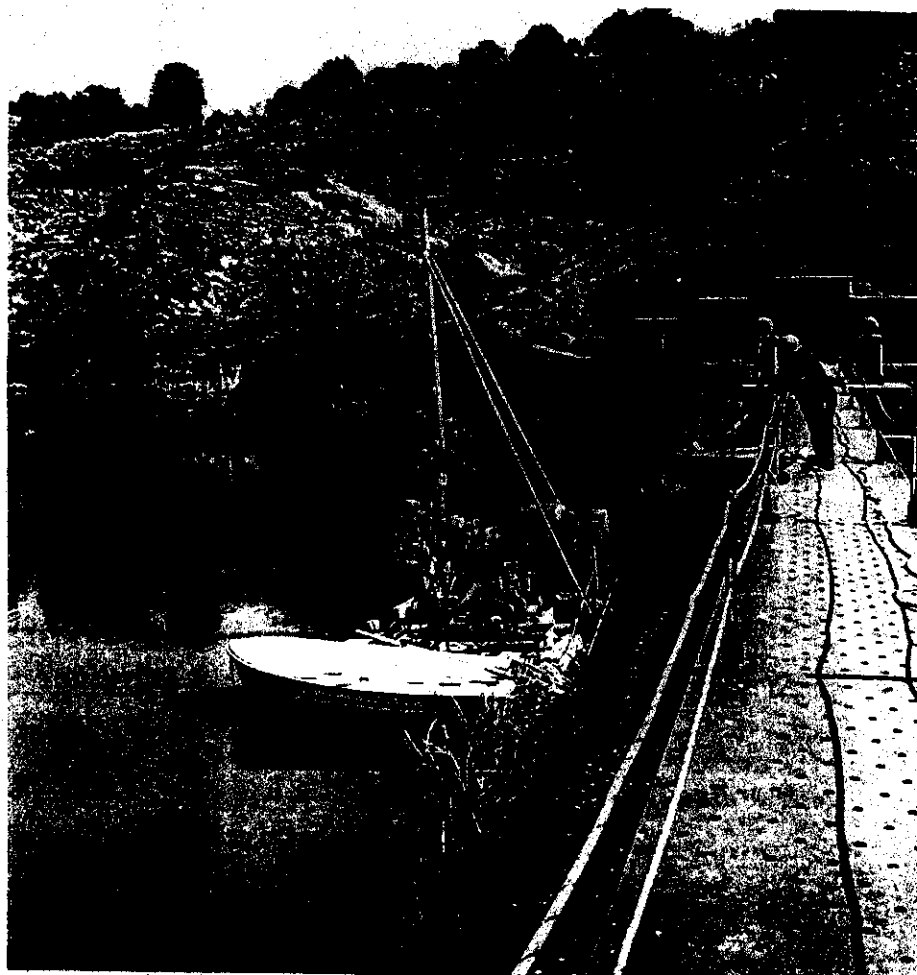
*Foto. 6. Sondeos de Investigación en el vaso del embalse. Vista de la ejecución del sondeo (1 marzo de 2005).*

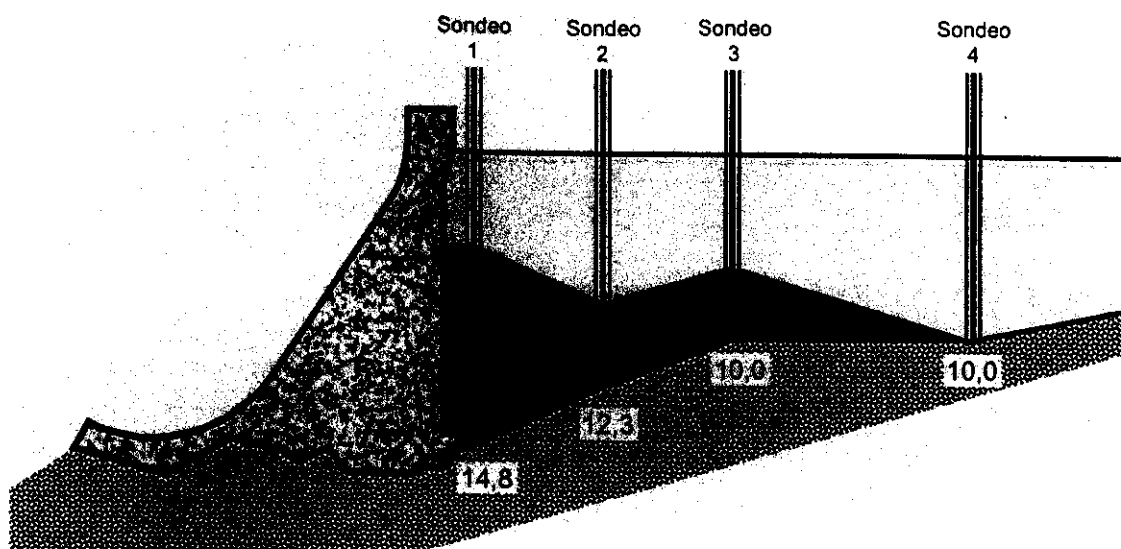
El sondeo 1 se realizó junto al paramento de la presa y llegó a 14,8 m de profundidad, donde alcanzó el lecho de granito. En este sondeo los cinco primeros metros están formados por una suspensión gelatinosa de sulfato de aluminio y el resto, es decir desde el metro 5 al 14,8 se encuentra un sedimento detrítico formado por arenas finas, limos y arcillas con un elevado contenido en materia orgánica.

El sondeo 2 alcanzó 12,3 metros de profundidad. En los 8 primeros metros se encuentra la misma suspensión gelatinosa que en el sondeo 1 y desde el metro 8 hasta el fondo se encuentran depositados sedimentos detríticos de iguales características que los del sondeo 1.

El sondeo 3 alcanzó 10 metros de profundidad encontrándose en los 6 primeros metros la capa de gel y en el resto sedimento.

El sondeo 4 de 10 metros de profundidad, estaba constituido en su totalidad exclusivamente por suspensión gelatinosa.

*Fig.9 Distribución vertical de los materiales depositados a partir de las muestras obtenidas en los sondeos*

A la vista de los resultados se puede afirmar que los materiales que actualmente se encuentran en el embalse de Aulencia no corresponden a los sedimentos propios de un embalse. Su naturaleza parece corresponder más bien a residuos de fangos procedentes de la estación depuradora ETAP que trata las aguas del embalse de Valmayor, situada aguas arriba del embalse y de los vertidos procedentes de las aguas residuales que genera el núcleo poblacional Colmenarejo,
