# **ASISTENCIA TÉCNICA A LAS ACTUACIONES DE RECUPERACIÓN AMBIENTAL DEL EMBALSE DE AULENCIA (MADRID)**

## **ESTUDIO DE LOS MATERIALES DEPOSITADOS EN EL EMBALSE DE AULENCIA**

**INFORME ÚNICO Y DEFINITIVO**

Clave CEDEX: 43-504-5-008

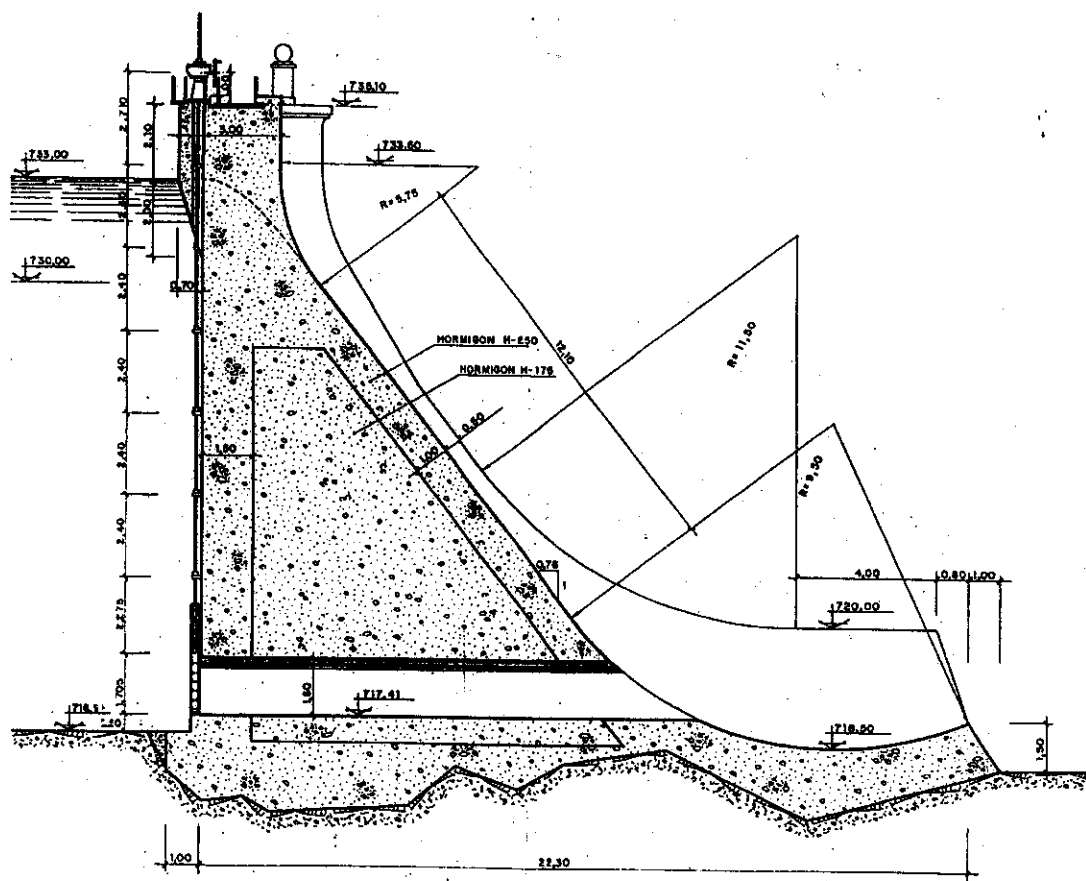
Fig. 3. Presa de Aulencia. Sección tipo por desagüe de fondo

En el estado actual el desagüe de fondo está inhabilitado y sería necesario una reparación para ponerlo en funcionamiento.

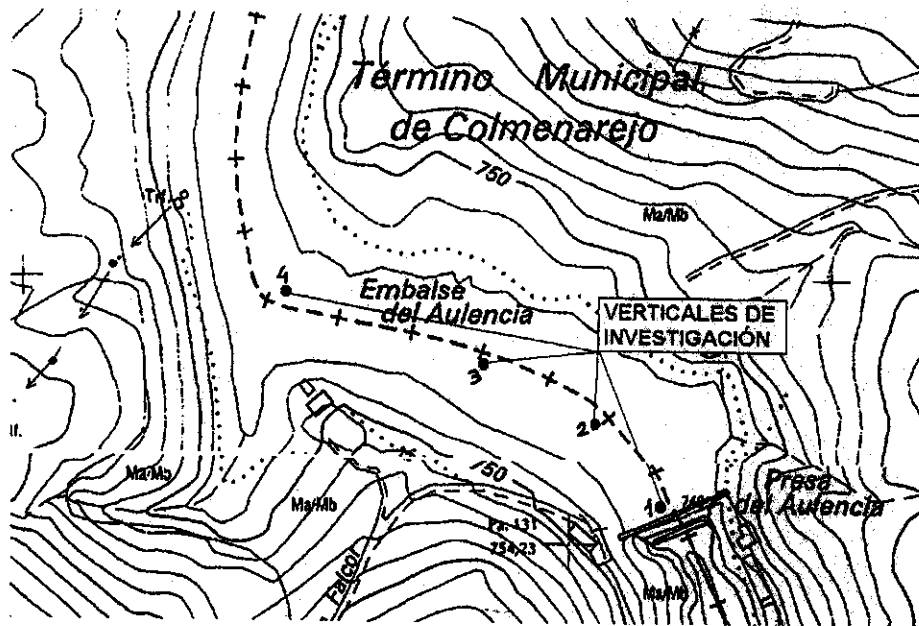
Fig. 8. Ubicación de los sondeos de investigación de los sedimentos del embalse

El sondeo 1 se realizó junto al paramento de la presa y llegó a 14,8 m de profundidad, donde alcanzó el lecho de granito. En este sondeo los cinco primeros metros están formados por una suspensión gelatinosa de sulfato de aluminio y el resto, es decir desde el metro 5 al 14,8 se encuentra un sedimento detrítico formado por arenas finas, limos y arcillas con un elevado contenido en materia orgánica.
